# **Restauración de tierras degradadas con enfoque en ribera de ríos – Experiencias desde el sector privado en el Pacífico guatemalteco**

Alex Guerra Noriega

Instituto Privado de Investigación sobre Cambio Climático (ICC)

19 de Agosto de 2021

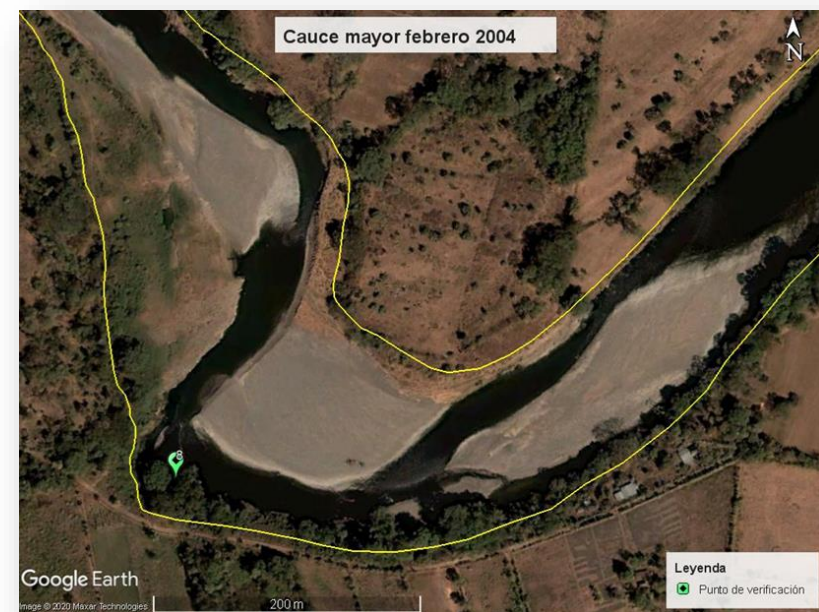
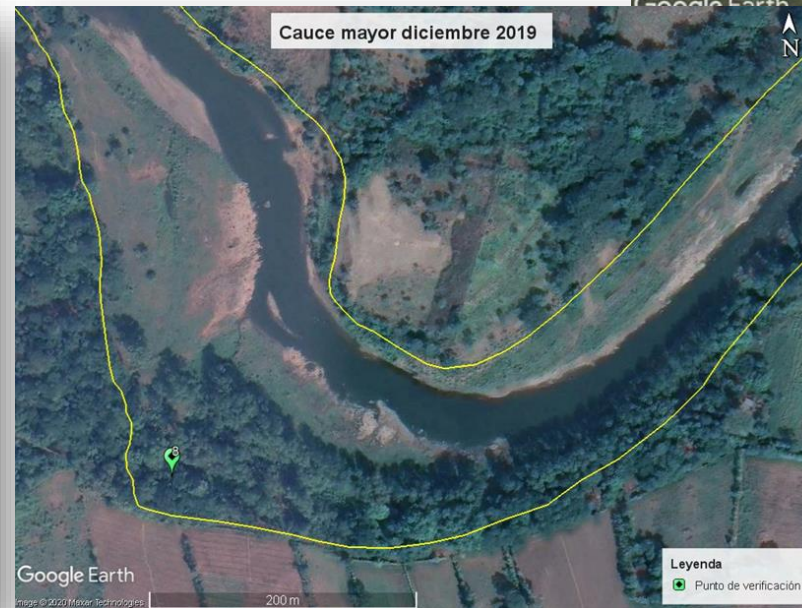
# Delimitación del cauce mayor del río

Ejemplo de los diferentes cauces en el río Ocosito (ubicado en el suroccidente de Guatemala) y de la dinámica dentro de los mismos.

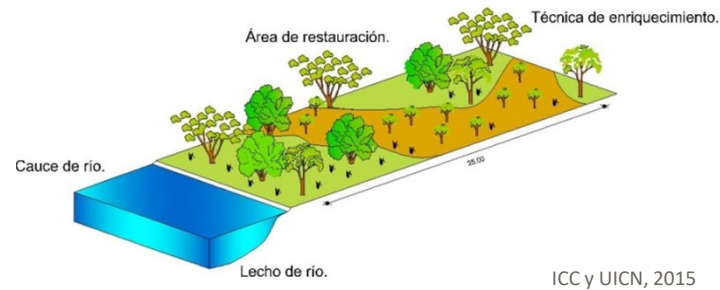
## Enriquecimiento

- 400 arb/ha
- 80% sobrevivencia
- Inventario forestal

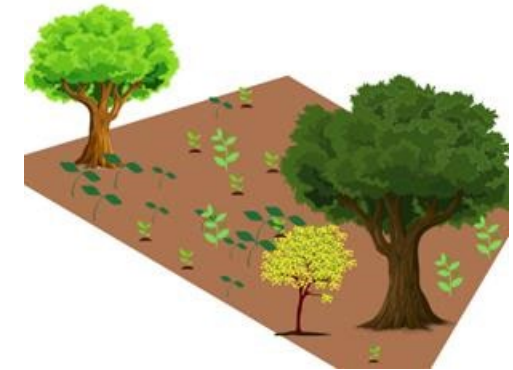
## Manejo de regeneración natural

- 1,111 arb/ha
- 75% sobrevivencia
- Inventario forestal
- 20-30 arb semilleros/ha

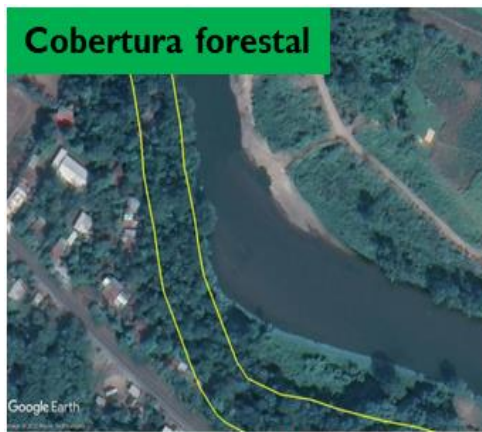
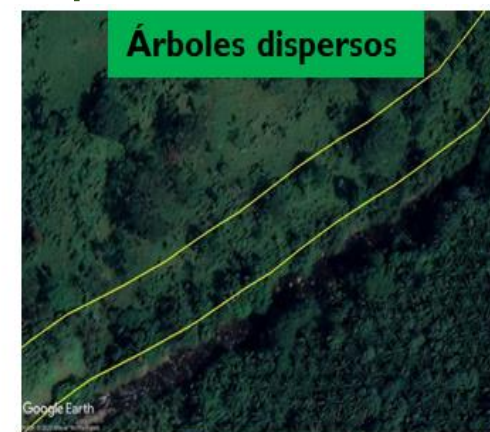
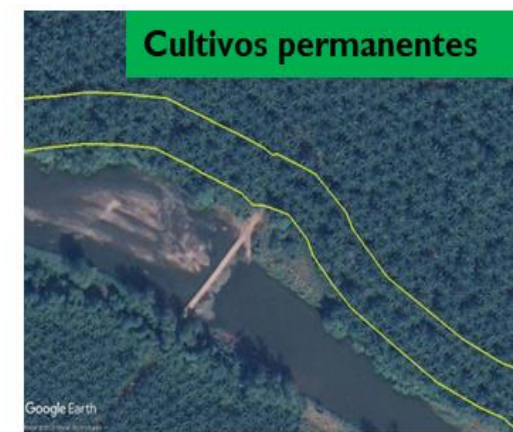
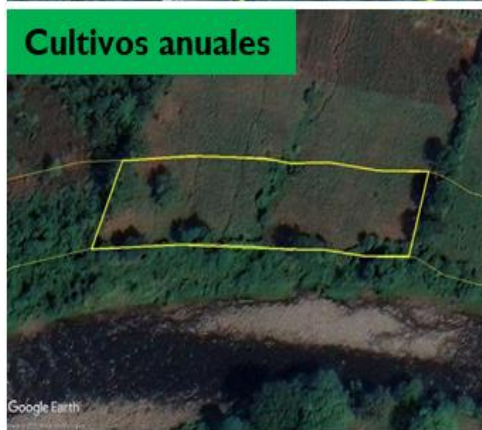
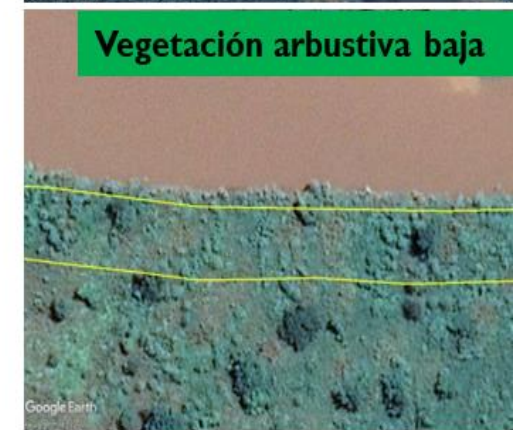
# Usos del suelo en la ribera del río Ocosito para planificación de restauración

**Buffer de 30m**

25 m (Código de Salud)

30 m (Metodología GIMBUT)
